地盤調査結果

調査件名	〇〇市〇〇町地内 グリーンテスト	調査日	平成29年1月1日
調査場所	〇〇市〇〇町123番	天候	晴れ
調査方法	スウェーデン式サウンディング試験	調査数量	5ヶ所(Sw-1~5)

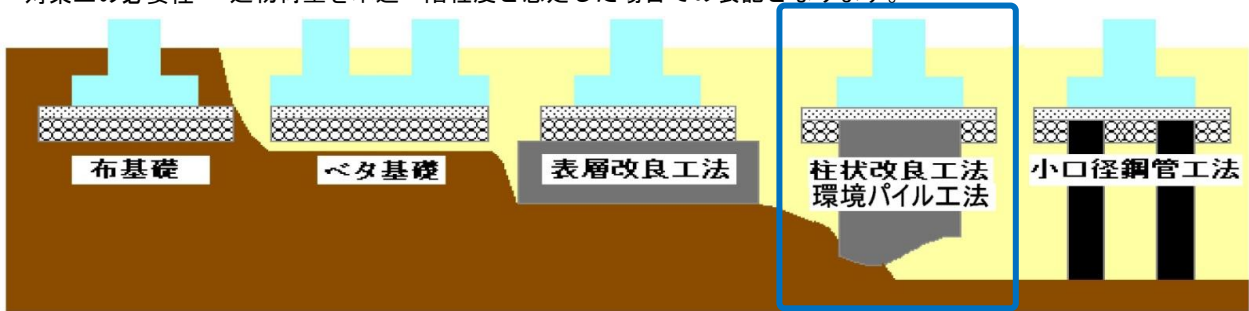
低い	要検討	高い
不同沈下の可能性			
再調査の必要性			
対策工の必要性

不同沈下の可能性： 建物荷重を木造二階程度と想定した場合での表記となります。

再調査の必要性： 建築の際には正式な建物構造規模と配置上での再調査が望ましい。

対策工の必要性： 建物荷重を木造二階程度と想定した場合での表記となります。

直接基礎	表層改良工法	柱状改良工法環境パイル工法	小口径鋼管工法	その他工法
想定される改良工法

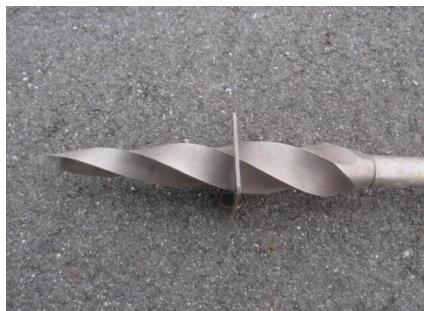
スクリーポイント

スウェーデン式サウンディング試験は、荷重による貫入と回転による貫入を併用した原位置試験であり、地盤の硬軟・締まり具合・土層構成を把握することを目的とする試験である。特徴として装置や操作が簡易で迅速な測定ができ、また簡易な試験方法の中では比較的貫入能力に優れているため、近年では戸建住宅などの小規模構造物の支持力特性を測定するための地盤調査方法の主体となっている。試験機は載荷、回転等の一連の操作の制御及び試験データの記録を自動化し、正確な調査を行なうことが可能となっている。(以下は参考写真)
